## B-undersøkelse ved Storvika i Sømna kommune, september 2021

MOWI ASA

**Etter Norsk Standard NS 9410: 2016**

| Feltdato: 09.09.2021<br>Toktleder: Henrik Strøm | Rapportdato: 01.10.2021<br>Rapportnummer: 380-9-21B<br>Antall sider: 16 | |

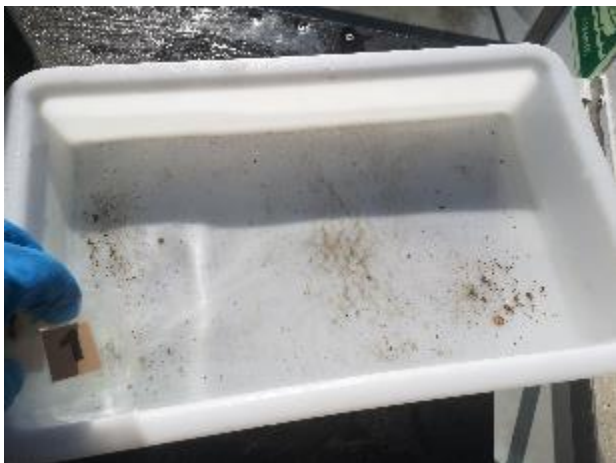
**Figur 6:** Bilder som viser sedimentet fra stasjon 1. Sedimentet besto av strøsand på fjellbunn. Foto: Aqua Kompetanse AS.

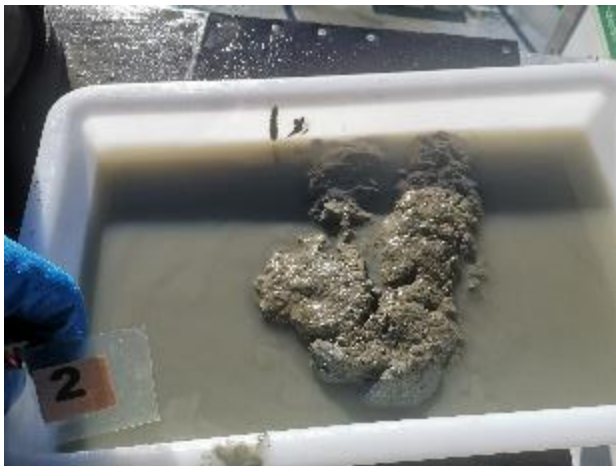
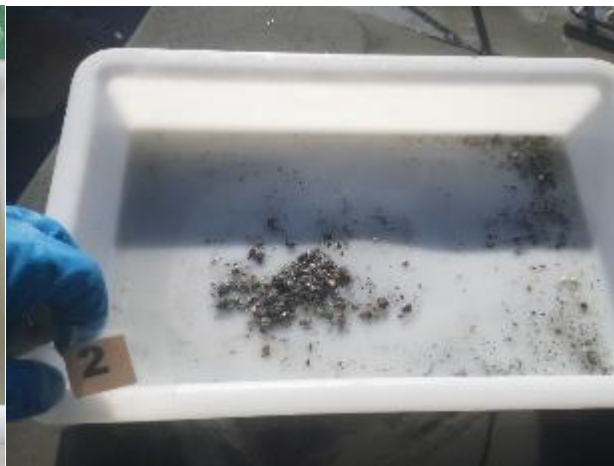
**Figur 7:** Bilder som viser sedimentet fra stasjon 2 før og etter siling. Sedimentet besto av leire og noe sand. Foto: Aqua Kompetanse AS.

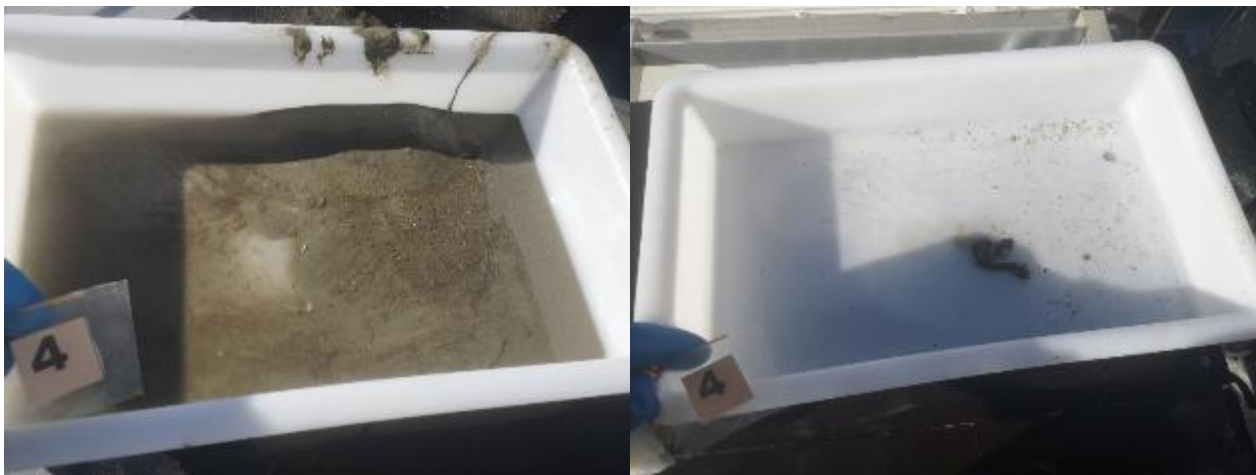
**Figur 9:** Bilder som viser sedimentet fra stasjon 4 før og etter siling. Sedimentet besto av sand og noe silt og leire. Foto: Aqua Kompetanse AS.

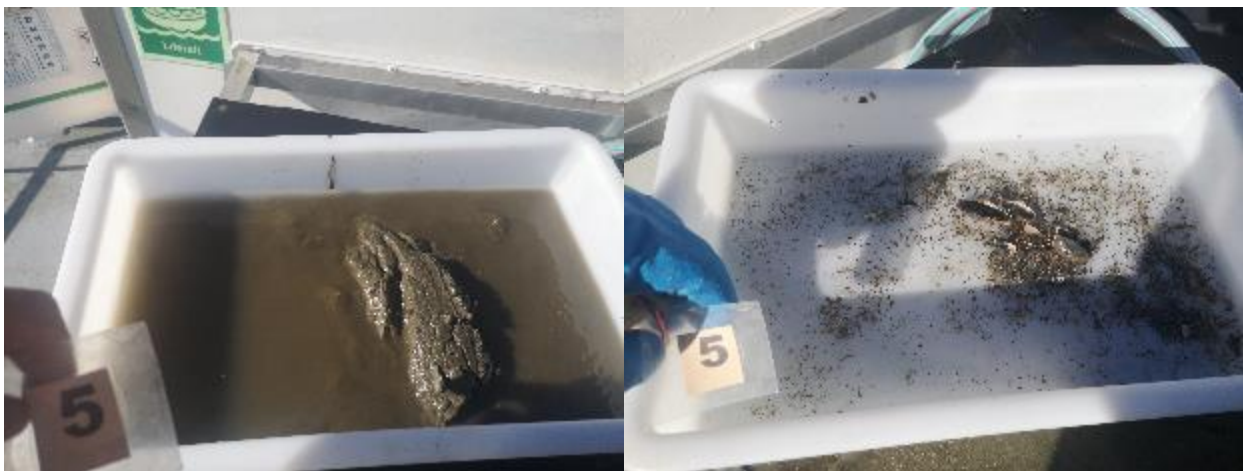
**Figur 10:** Bilder som viser sedimentet fra stasjon 5 før og etter siling. Sedimentet besto av silt og noe sand. Foto: Aqua Kompetanse AS.

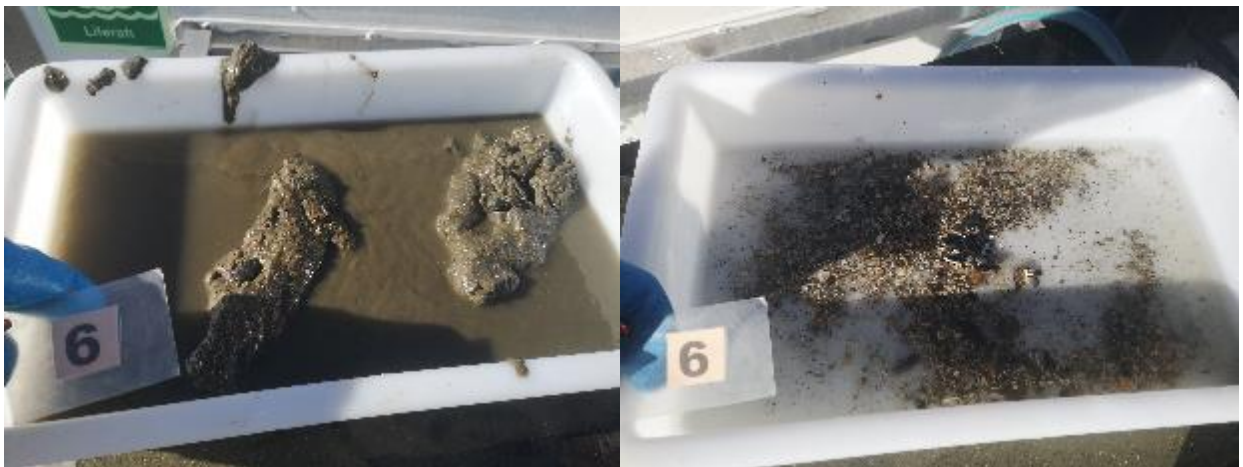
**Figur 11:** Bilder som viser sedimentet fra stasjon 6 før og etter siling. Sedimentet besto av silt og noe sand. Foto: Aqua Kompetanse AS.

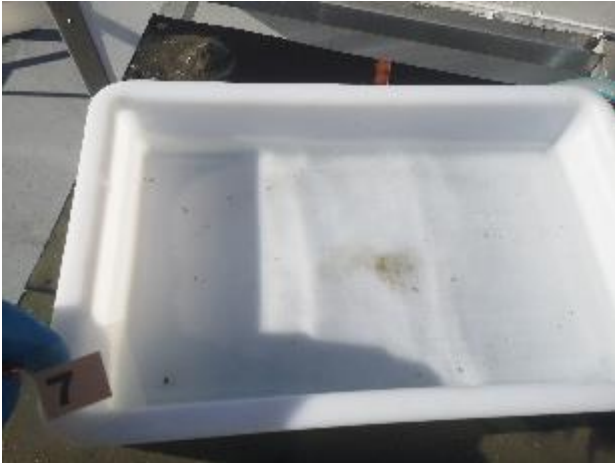
**Figur 12:** Bilder som viser sedimentet fra stasjon 7. Sedimentet besto av strøsand på fjellbunn. Foto: Aqua Kompetanse AS.

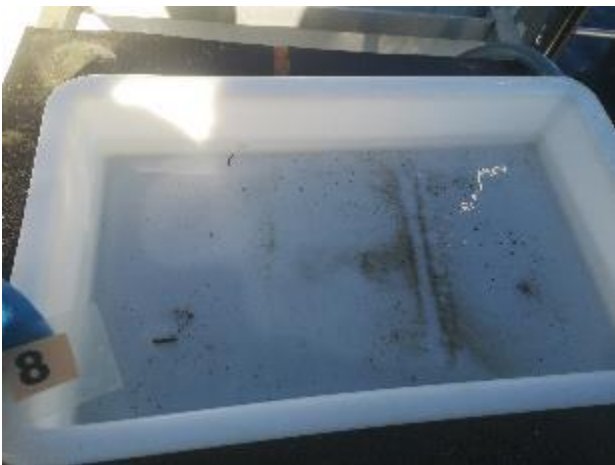
**Figur 13:** Bilder som viser sedimentet fra stasjon 8. Sedimentet besto av strøsand på fjellbunn. Foto: Aqua Kompetanse AS.
