## B-undersøkelse ved Hundholet i Sømna kommune, september 2021

MOWI ASA

**Etter Norsk Standard NS 9410: 2016**

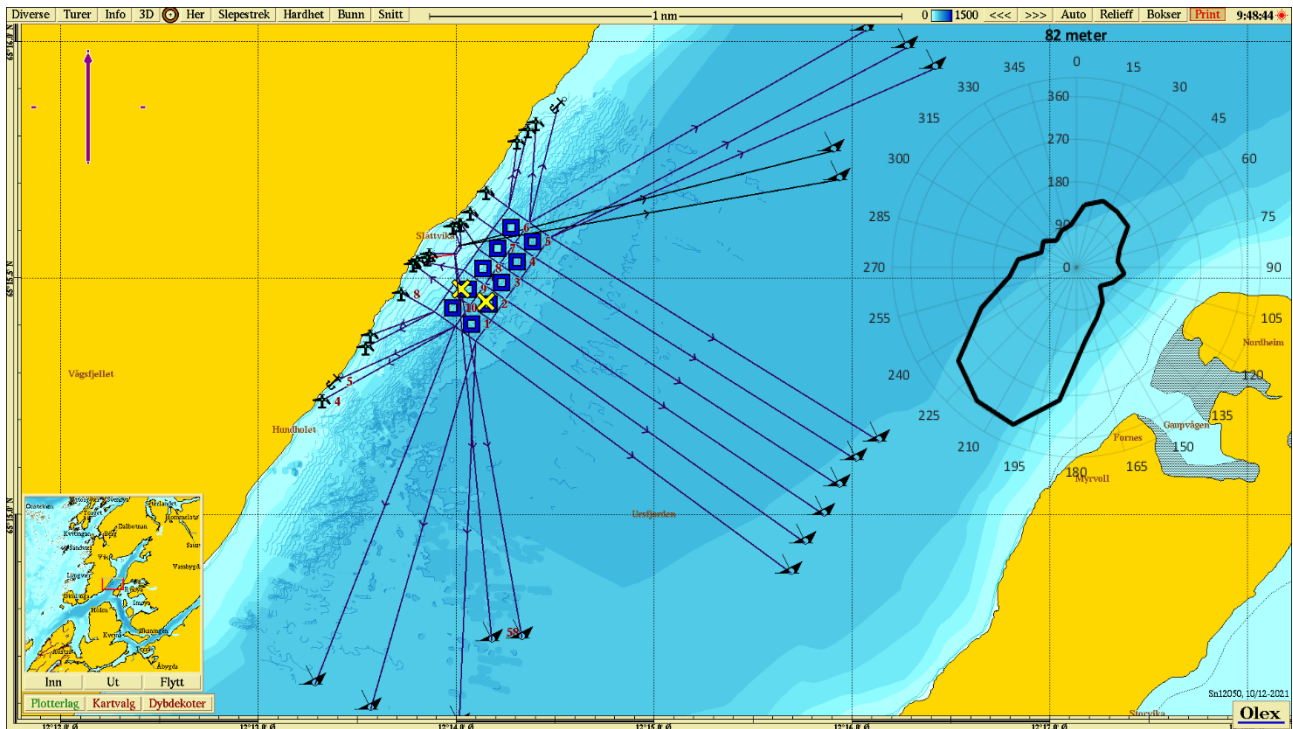
**Figur 3:** Kartet viser anleggsplassering sammen med B-stasjoner og fortøyningslinjer. Lilla pil viser orientering av kart, strømrose viser vanntransport ( $m^3/m^2/døgn$ ) / relativ vannfluks (%) for hver  $15^\circ$  sektor på 82 meters dyp (spredningsdyp), og gult kryss markerer posisjon for strømmålingene i 2021 ( $65^\circ 15.450' N$ ,  $12^\circ 14.150' \text{Ø}$  og  $65^\circ 15.477' N$ ,  $12^\circ 14.023' \text{Ø}$ ; Nergaard, 2021). Målestokk vises øverst i bildet. Kilde: Olex. Kartdatum WGS84.

Resultatene fra årets undersøkelse er oppsummert i B1 og B2 skjema (Tabell 8 og 9), og Figur 3-5 viser stasjonsplassering i anlegget med anleggsramme. Figur 3 viser i tillegg fortøyningslinjer og spredningsstrømmens hovedretning.

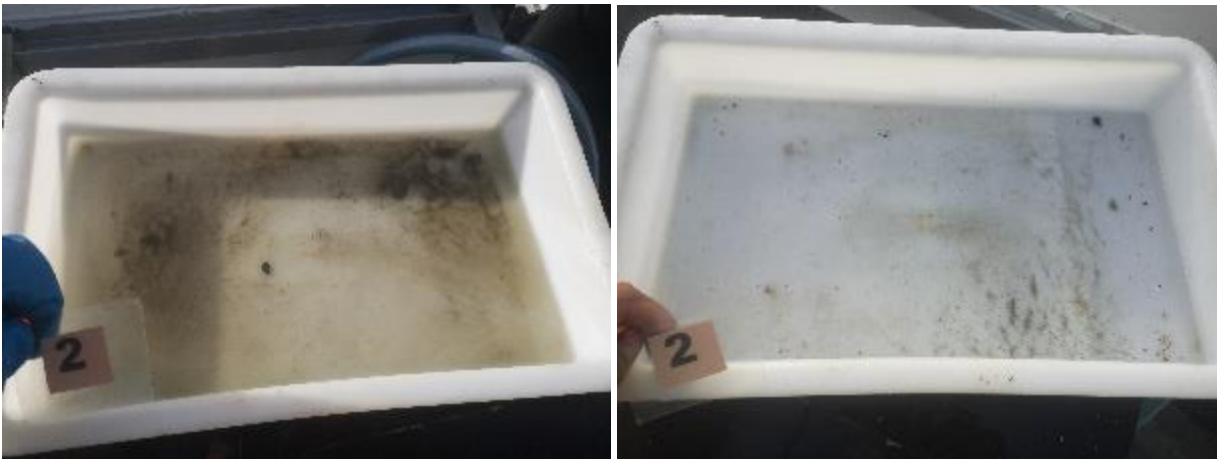
**Figur 7:** Bilder som viser sedimentet fra stasjon 2 før og etter siling. Sedimentet besto av silt og sand på fjellbunn. Foto: Aqua Kompetanse AS.

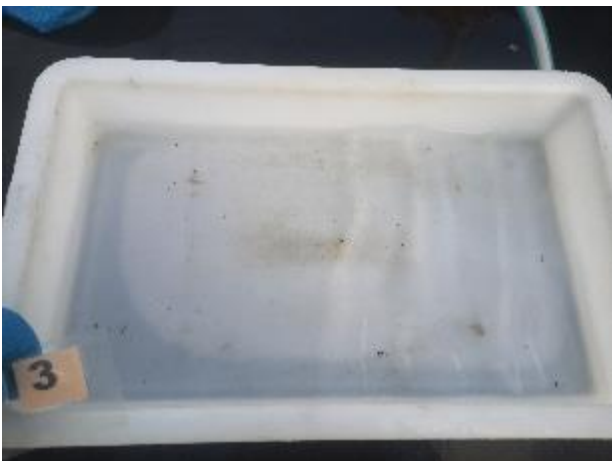
**Figur 8:** Bildet viser sedimentet fra stasjon 3. Sedimentet besto av strøsand på fjellbunn. Foto: Aqua Kompetanse AS.

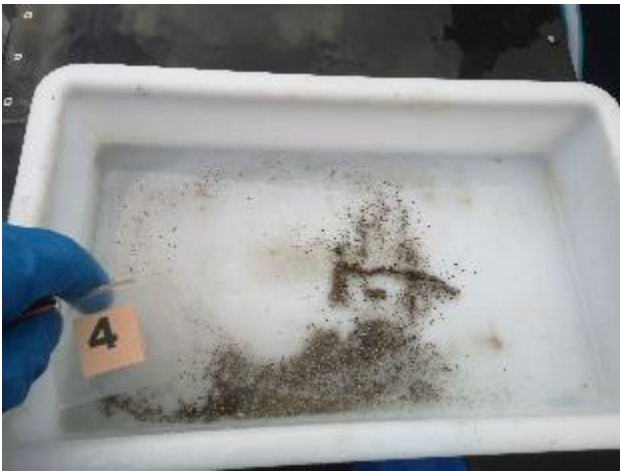
**Figur 9:** Bildet viser sedimentet fra stasjon 4. Sedimentet besto av strøsand på fjellbunn. Foto: Aqua Kompetanse AS.

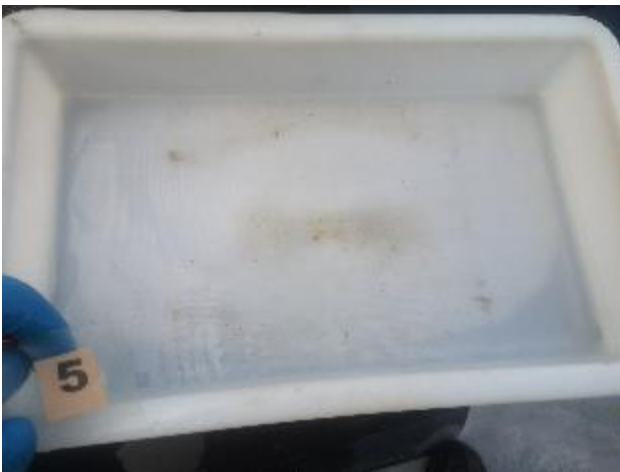
**Figur 10:** Bildet viser sedimentet fra stasjon 5. Sedimentet besto av strøsand på fjellbunn. Foto: Aqua Kompetanse AS.

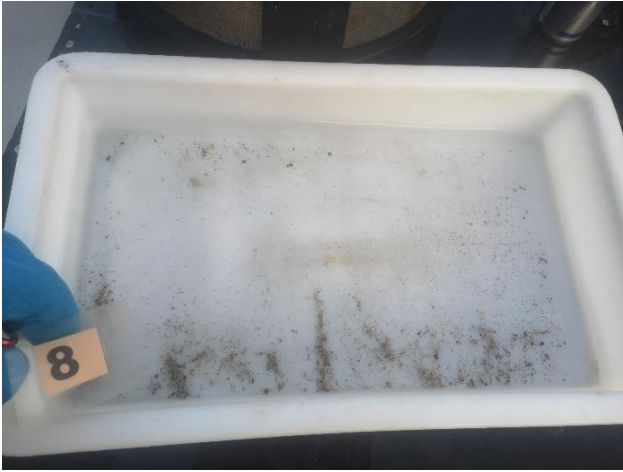
**Figur 12:** Bildet viser sedimentet fra stasjon 8. Sedimentet besto av strøsand på hardbunn. Foto: Aqua Kompetanse AS.

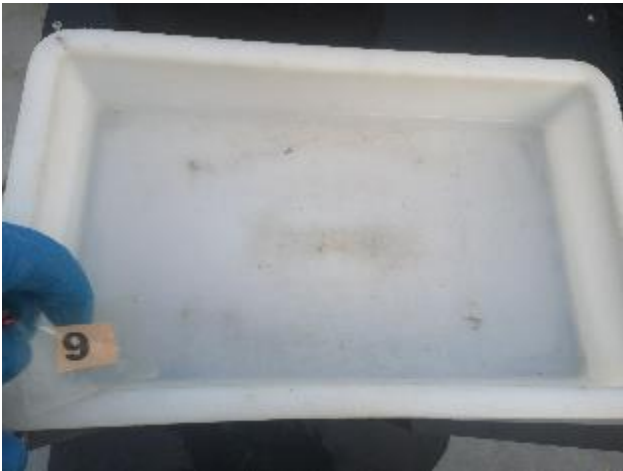
**Figur 13:** Bildet viser sedimentet fra stasjon 9. Grabbfyllingen besto av vann. Foto: Aqua Kompetanse AS.

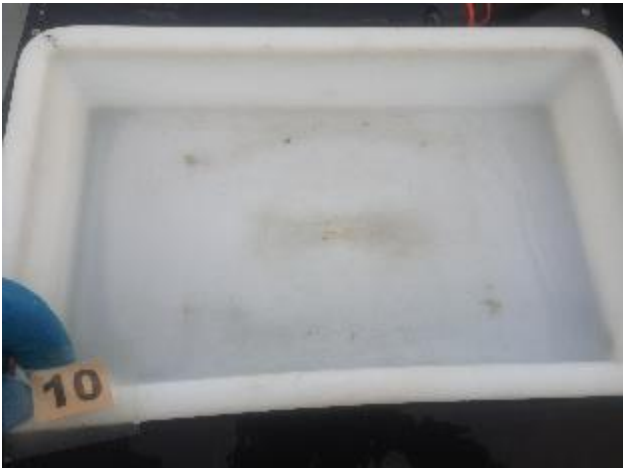
**Figur 14:** Bildet viser sedimentet fra stasjon 10 før. Grabbfyllingen besto av vann. Foto: Aqua Kompetanse AS.
