# Undersøkelse med B - metodikk, Laksvika, 2021

Forundersøkelse

| Informasjon om oppdragsgiver | | | |
|---|---|---|---|
| Rapportnummer | 2021 63062.03 | | |

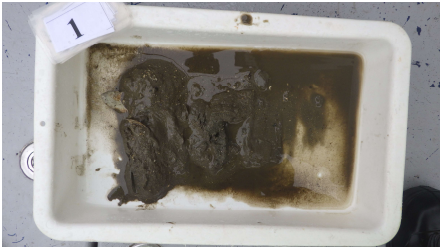
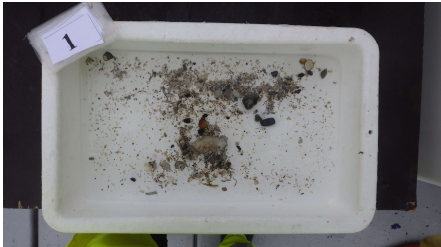
| <i>St</i> | <i>Bilde før sikting</i> | <i>Bilde etter sikting</i> |
|---|---|---|
| <i>St 1</i> | | |

| Prøveskjema B.1 | | | | | | | | | | | | | | |
|---|---|---|---|---|---|---|---|---|---|---|---|---|---|---|
| | Bunntype: B (bløt) eller H (hard) | | B | H | H | H | H | H | H | H | H | B | 20 | 80 |

| | Sand | x | (x) | (x) | (x) | (x) | (x) | (x) | (x) | x |
| | Skjellsand | x | | | | | | | | x |
| Børstemark, antall | 5 | | | | | | | | | 10 |

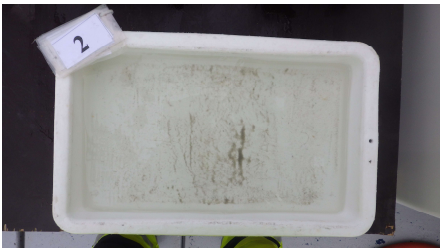
| <i>St</i> | <i>Bilde før sikting</i> | <i>Bilde etter sikting</i> |
|---|---|---|
| <i>St 2</i> | | <i>Intet bilde</i> |

| Kommentar | Stasjon 2-9, 2 forsøk skrap på fjell. | | | | | | | | | |

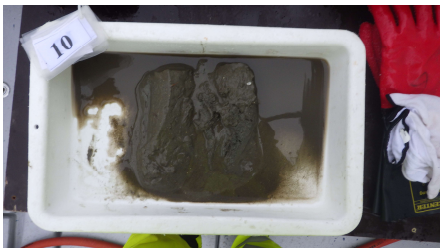
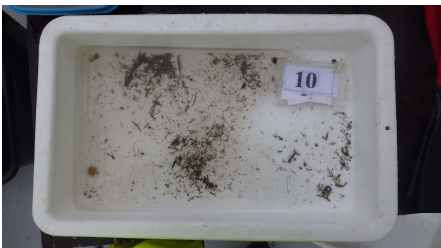
| <i>St 10</i> | | |

| Pigghuder, antall | | | | | | | | | | 2 |
