Forundersøkelse ved Rossvika i Sømna kommune, 2026

Akvafuture AS

Etter Norsk Standard NS 9410: 2016

Rapportens tittel: Forundersøkelse ved Rossvika i Sømna kommune, 2026			
Lokalitet: Rossvika	Rapportdato: 13.02.2026	Antall sider uten vedlegg: 22	
Lokalitetsnummer: -	Rapportnummer: 5210-1-26FU	Antall sider totalt: 24	
Oppdragsgiver: Akvafuture AS	Kontaktperson: Thomas Myrholt	Antatt MTB: 3599 tonn	
Kommune: Sømna	Fylke: Nordland	Koordinater: 65°14.712'N, 12°01.939'Ø	
Rapporten omfatter et sammendrag av			
Rapportnr. 5230-1-26M	Havbunnskartlegging	0,46 meters oppløsning	29.01.2026
Rapportnr. 4518-10-25S	Vannstrømmålinger	5, 15, 25, 49 og 76 meter	15.07.–21.10.2025
Rapportnr. 4693-8-25B	B-undersøkelse	14 stasjoner	21.08.2025
Rapportnr. 4692-8-25C	C-undersøkelse	4 + 1 stasjoner	22.08.2025
Emneord:	havbunnskartlegging; multistråle; batymetri; vannstrøm; doppler; overflatestrøm; vannutskiftningsstrøm; dimensjoneringsstrøm; spredningsstrøm; bunnstrøm; vannutskiftning; miljøtilstand; miljøovervåking; sediment; elektrokjemi; sensoriske registreringer		ID 1582-2.4

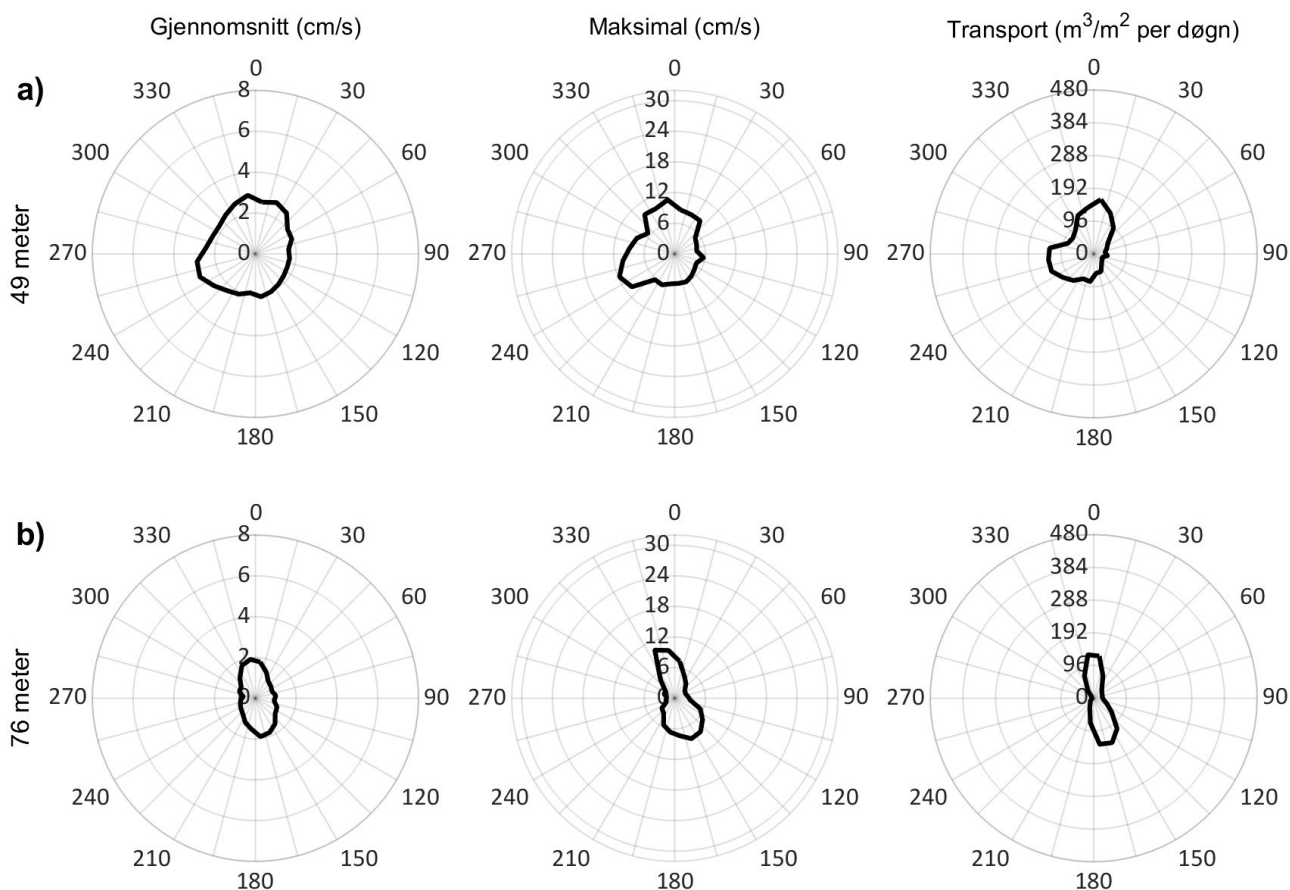
Figur 3: Gjennomsnittlig og maksimal vannstrømhastighet (cm/s), samt vanntransport ($m^3/m^2/dag$) for hver 15° sektor på 49 (a) og 76 (b) meters dyp ved Rossvika i perioden 15.07.–21.08.2025. Data er korrigert for magnetisk misvisning på 6°.

Det er registrert lite strømstille på 5 og 15 meters dyp, noe strømstille på 25 meters dyp og nevneverdig mye strømstille på 49 og 76 meters dyp. På 5 og 15 meters dyp er størst vanntransport rettet mot nord-nordvest. På 25 meters dyp er det omtrent lik vanntransport mot nord og sørvest og på 49 meters dyp er det omtrent lik vanntransport mot nord og mot vest. På 76 meters dyp er størst vanntransport rettet mot sør-sørøst. Vannstrømmen er i liten til moderat grad tidevannsdrevet i perioden. Øvre vannsøyle er tidvis vindpåvirket (Bjørndalen, 2025). **Tabell 4** viser hovedresultatene fra vannstrømmålingene ved Rossvika, og **Figur 4** viser vanntransporten (fluksen) for alle målte dyp. **Figur 6** viser plassering av strømgrigg i forhold til planlagt anleggsplassering.
