Forundersøkelse ved Sømnesøya i Sømna kommune, 2023

Mowi Seawater Norway AS

Etter Norsk Standard NS 9410: 2016

Rapportens tittel: Forundersøkelse ved Sømnesøya i Sømna kommune, 2023			
Lokalitet: Sømnesøya Lokalitetsnummer: -	Rapportdato: 11.01.2023 Rapportnummer: 2008-1-23FU	Antall sider uten vedlegg: 17 Antall sider totalt: 29	
Oppdragsgiver: Mowi Seawater Norway AS	Kontaktperson: Maren strand	Omsøkt MTB: 3120 tonn	
Kommune: Sømna	Fylke: Nordland	Koordinater: 65°22.717N 12°07.815Ø	
Rapporten omfatter et sammendrag av			
Rapportnr. 1746-9-22M	Havbunnskartlegging	0,46 meters oppløsning	08.09.2022
Rapportnr. 1527-10-22S	Vannstrømmålinger	5, 15, 56 og 94 meter	13.07.-27.10.2022
Rapportnr. 1707-9-22B	B-undersøkelse	10 stasjoner	08.09.2022
Rapportnr. 1708-9-22C	C-undersøkelse	4 + 1 stasjoner	08.09.2022
Emneord: havbunnskartlegging; multistråle; batymetri; vannstrøm; doppler; overflatestrøm; vannutskiftning; dimensjoneringsstrøm; spredningsstrøm; bunnstrøm; vannutskiftning; miljøtilstand; miljøovervåking; sediment; elektrokjemi; sensoriske registreringer			ID 1582-1.3 Rapporten er tilgjengelig ved forespørsel

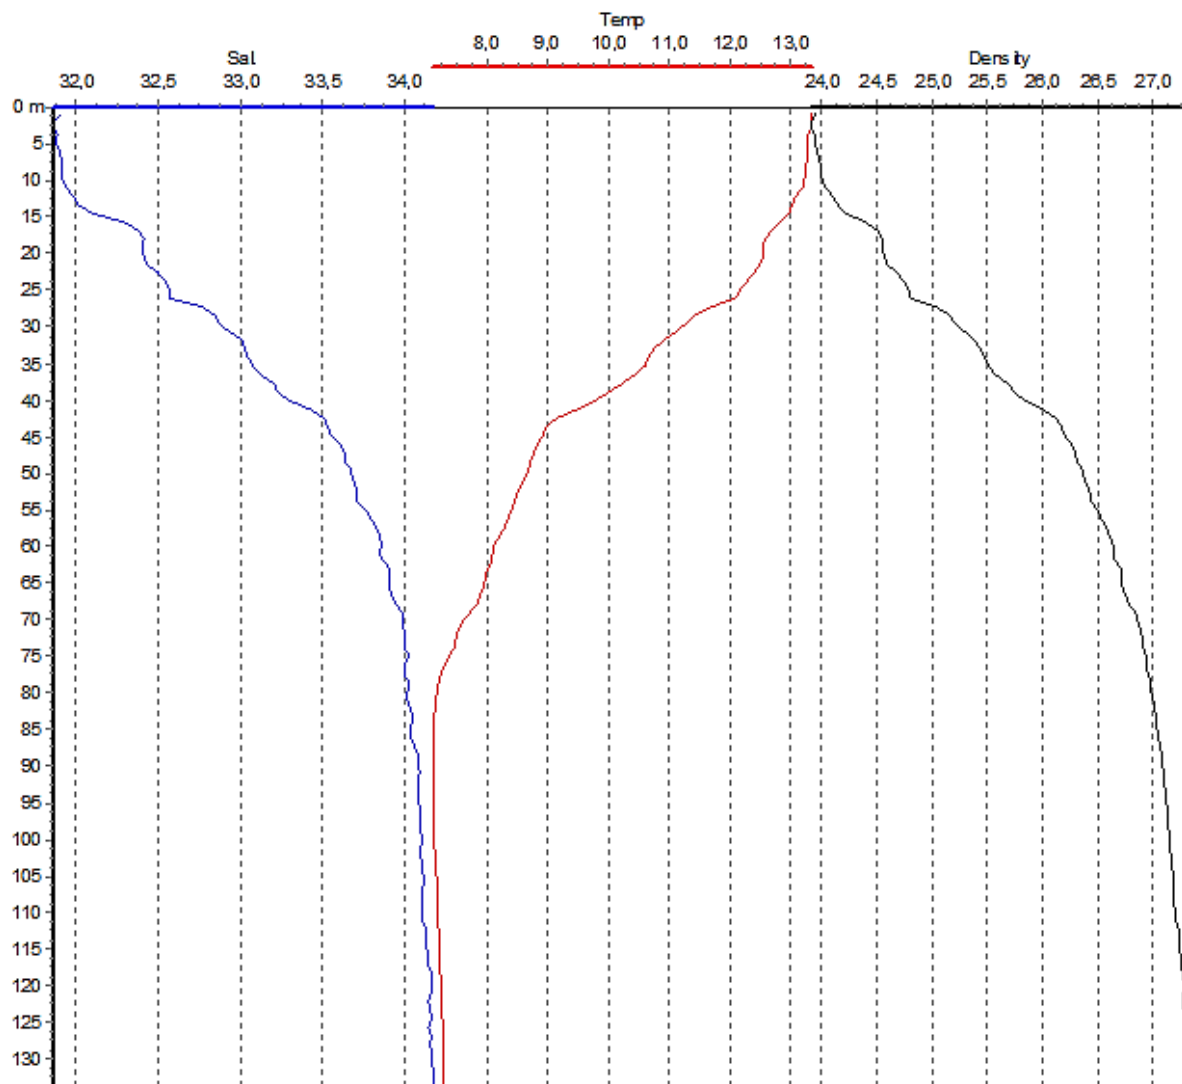
Figur 7: Sjøtemperatur (°C; rød), salinitet (blå) og tetthet (-1000 kg/m³; sort) fra overflaten og ned til bunnen (down-cast) på 134 meters dyp ved stasjon C4 den 08.09.2022.

Sjøtemperaturen sank gradvis fra 13°C i overflaten til 7-8°C ved rundt 80 meters dyp før den jevnet seg ut til bunnen på 130 meters dyp. Saliniteten økte gradvis fra overflaten til rundt 80 meters dyp, og var deretter nesten stabil på rundt 34,5. Tettheten økte relativt jevnt fra overflaten ned til 40 meters dyp, med noe tregere økning fra 40 meters dyp og ned til bunnen.

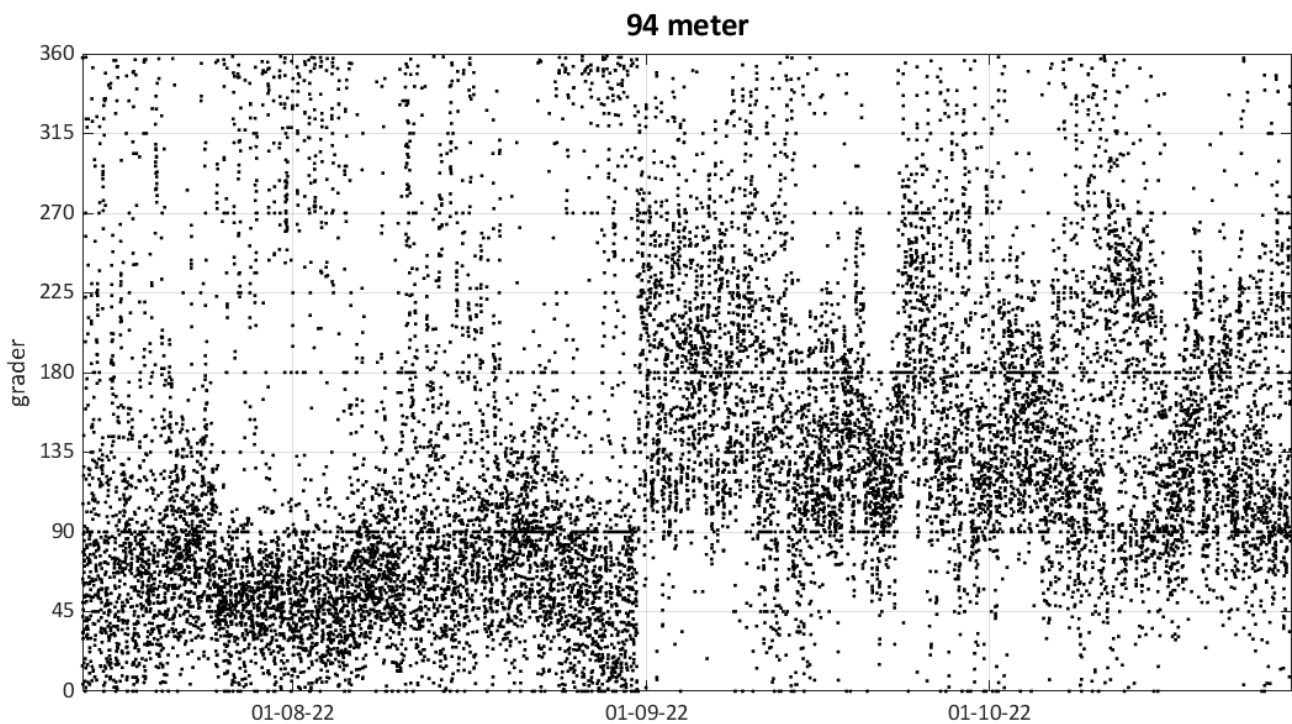
Figur B-8: Vannstrømretning (°) på 94 meters dyp ved Sømnesøya i perioden 13.07.–27.10.2022. Oppgis som retningen vannstrømmen beveger seg mot.
