## B-undersøkelse ved Sømnesøya i Sømna kommune, september 2022

MOWI ASA

**Etter Norsk Standard NS 9410: 2016**

AQUA KOMPETANSE AS

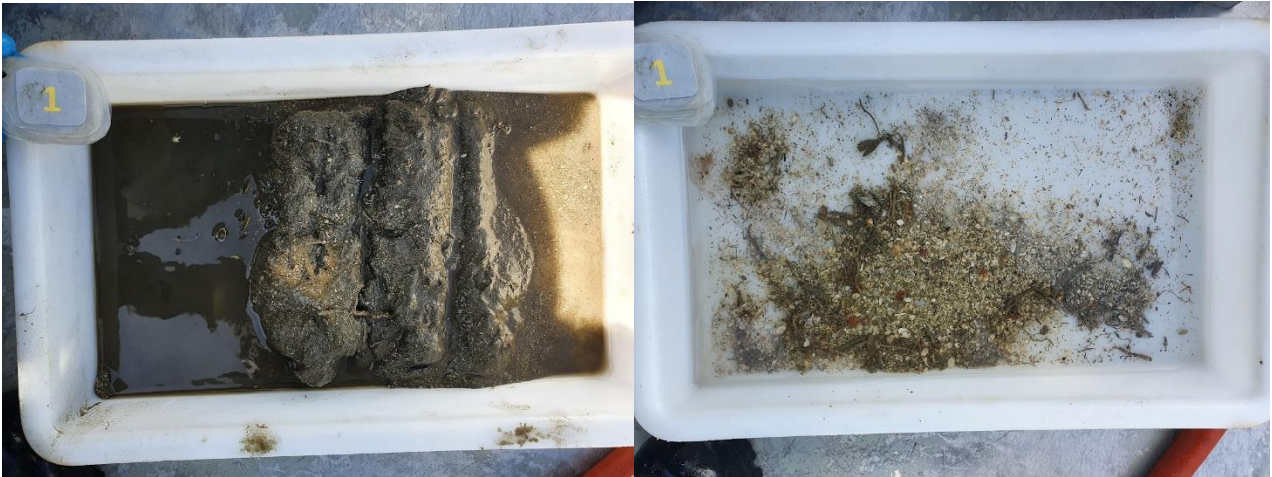
**Figur 6:** Bilder som viser sedimentet fra stasjon 1 før og etter siling. Sedimentet besto av silt, sand og skjellsand. Foto: Aqua Kompetanse AS.

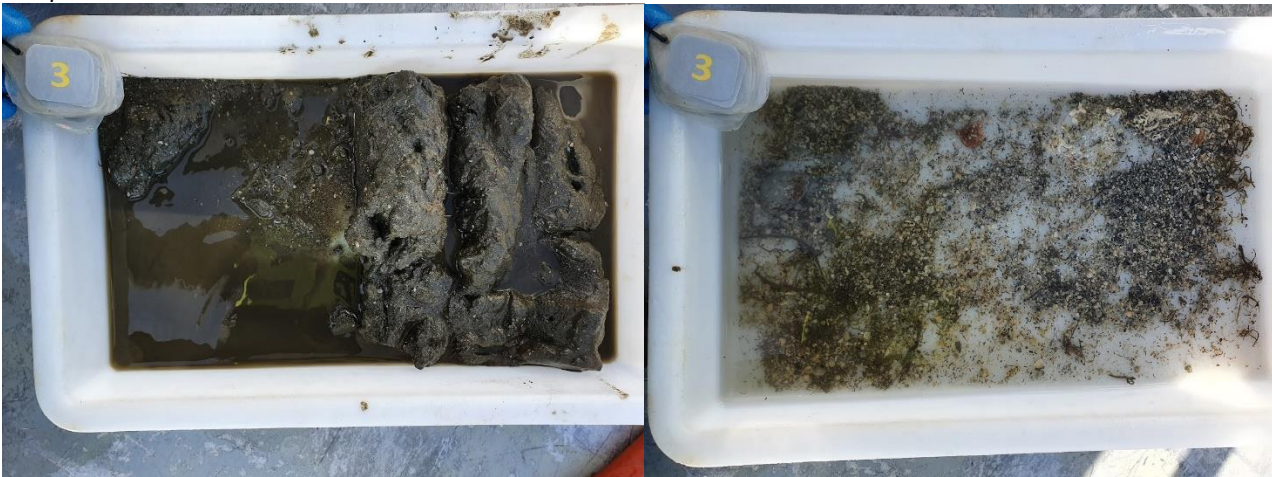
**Figur 8:** Bilder som viser sedimentet fra stasjon 3 før og etter siling. Sedimentet besto av silt, sand og skjellsand. Foto: Aqua Kompetanse AS.

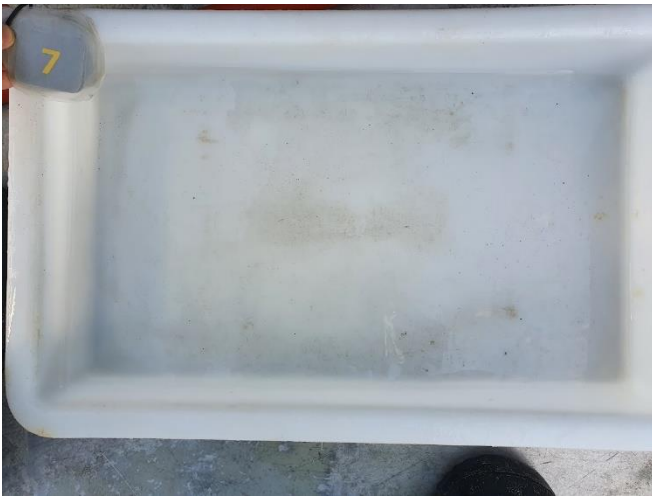
**Figur 12:** *Bilde som viser sedimentet fra stasjon 7. Substratet bestod av fjellbunn. Foto: Aqua Kompetanse AS.*

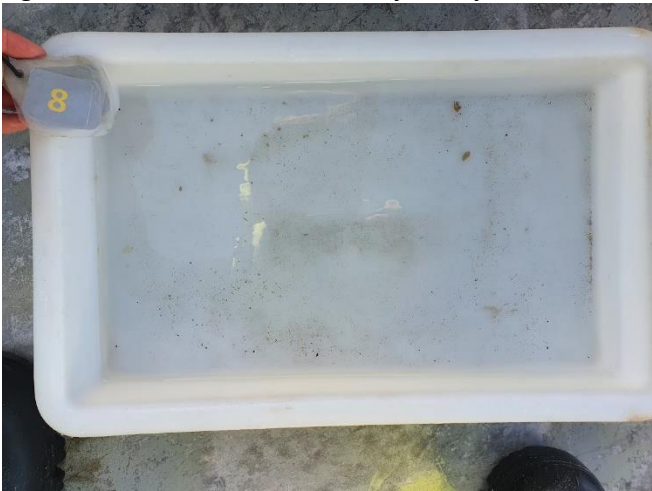
**Figur 13:** *Bilde som viser sedimentet fra stasjon 8. Substratet bestod av fjellbunn. Foto: Aqua Kompetanse AS.*

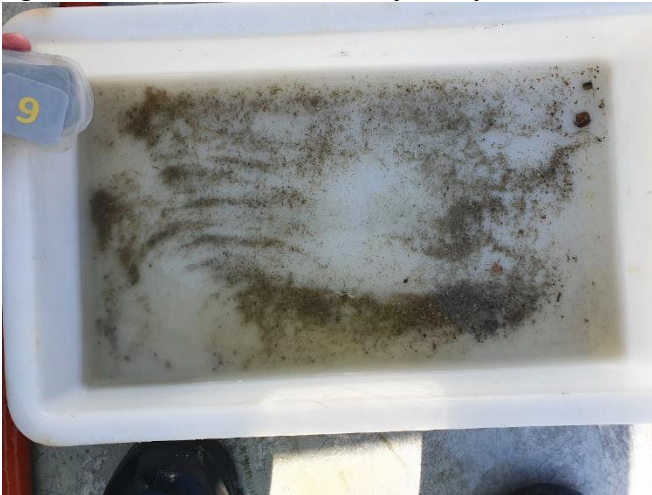
**Figur 14:** *Bilde som viser sedimentet fra stasjon 9. Sedimentet besto av sand over fjellbunn. Foto: Aqua Kompetanse AS.*
