Forundersøkelse ved Hundholet i Sømna kommune, 2021

MOWI ASA

Etter Norsk Standard NS 9410: 2016

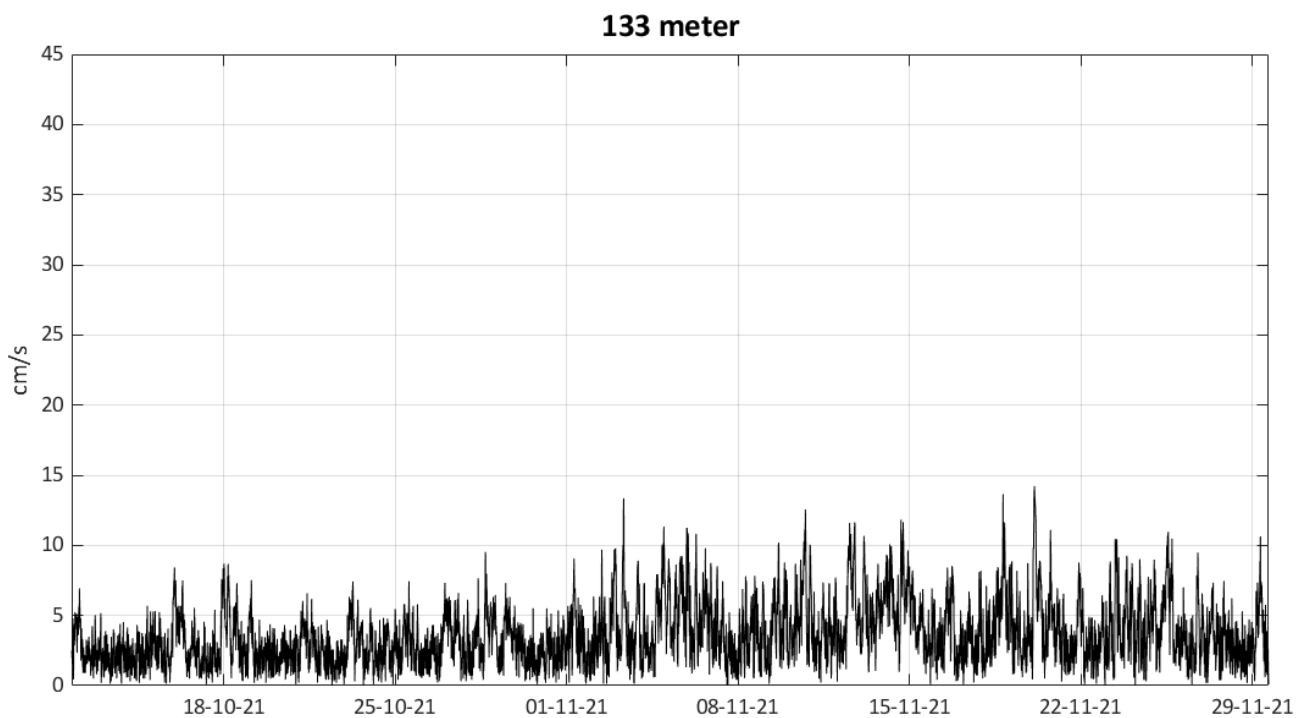
Figur B-4: Vannstrømhastighet (cm/s) på 133 meters dyp ved Hundholet i perioden 11.10.–29.11.2021.
