**Havbunnskartlegging ved
Sømnesøya, Sømna kommune,
08.09.2022**

MOWI ASA

AQUA KOMPETANSE AS

1746-9-22M SØMNESØYA

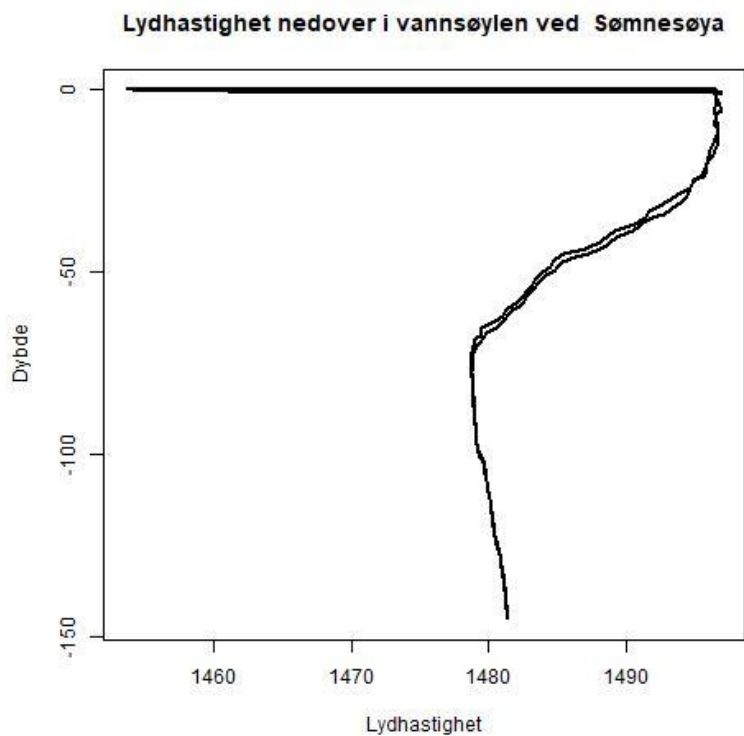
Figur 3.1: Lydhastighetsprofil ved Sømnesøya tatt 08.09.2022 i posisjon 65°22.869 N, 12°07.259 Ø.

lydhastighet er for lav eller for høy. Ved denne kartleggingen ble det benyttet en CTD (konduktivitet, temperatur og dybde) til å ta en profil av lydhastighet i vannsøylen før opplødingsstart (**Figur 3.1**). Profilen ble deretter konvertert til et format Olex forstår og lastet inn. Etersom profilen i vannsøylen varierer med tid og geografisk plassering vil lydhastigheten kunne påvirke resultatene, men trolig ikke i stor grad for dette datasettet. Opplødingsforholdene var tilfredsstillende.
