2021

B-undersøkelse ved Klubben i Sømna kommune, november 2020

MOWI ASA

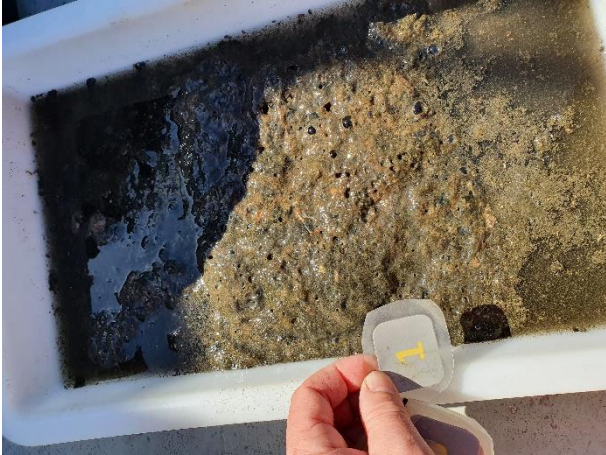
Det ble registrert gassbobler og slamdannelse i prøve 1 og 5. Det ble registrert misfarging i åtte av ti prøver. Prøve 1, 5 og 9 hadde sterk lukt, 3, 7 og 10 hadde noe lukt, mens de resterende hadde ingen lukt. Konsistensen var løs i prøve 1 og 5, myk i seks prøver og fast i syv. Grabbvolumet var under ¼ i ni av prøvene, mellom ¼ og ¾ i en, og over ¾ i fem prøver. Det ble ikke funnet tegn til påvirkning ved de supplerende stasjonene (st. 11 – 15). Tilstanden på de sensoriske registreringene ble 2, med en indeksverdi på 1,11 poeng.

Figur 6: Bilder som viser sedimentet fra stasjon 1 før siling. Sedimentet besto av et slamlag. Det ble registrert fôrrester og fekalier i denne prøven. Denne prøven ble ikke siktet pga. sterk gassutvikling i prøven. Foto: Aqua Kompetanse AS.

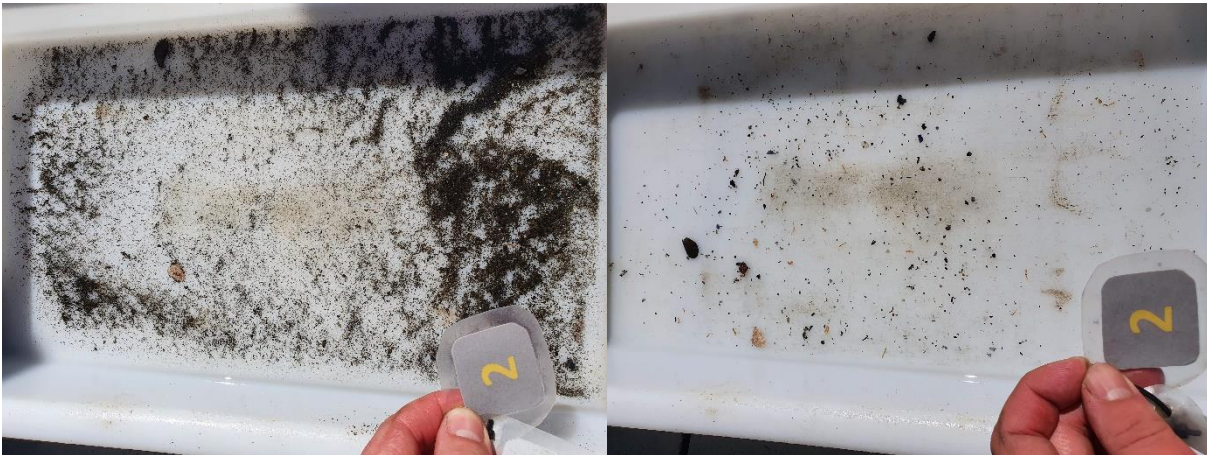
Figur 7: Bilder som viser sedimentet fra stasjon 2 før og etter siling. Sedimentet besto av silt. Foto: Aqua Kompetanse AS.

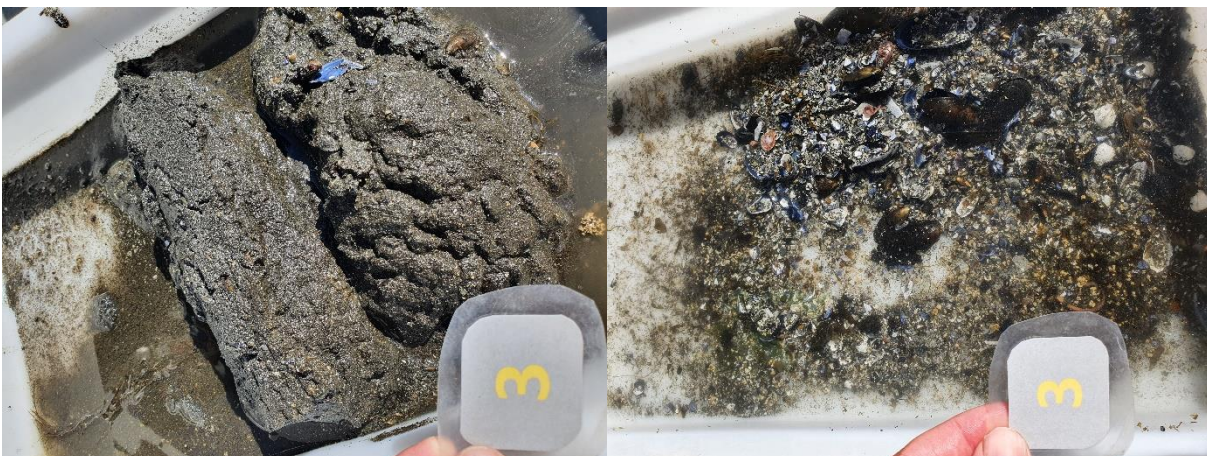
Figur 8: Bilder som viser sedimentet fra stasjon 3 før og etter siling. Sedimentet besto av sand og skjellsand. Det ble registrert fôrrester i denne prøven. Foto: Aqua Kompetanse AS.

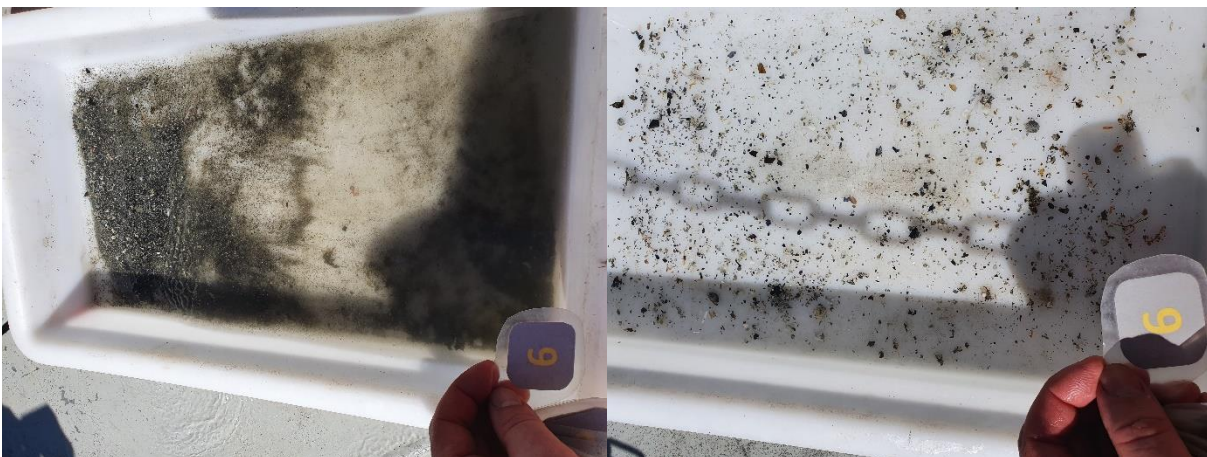
Figur 11: Bilder som viser sedimentet fra stasjon 6 før og etter siling. Sedimentet besto av sand og skjellsand. Foto: Aqua Kompetanse AS.
