## B-undersøkelse ved Klubben i Sømna kommune, juni 2020

MOWI ASA

Aqua Kompetanse AS  
Storlavika 7  
7770 Flatanger

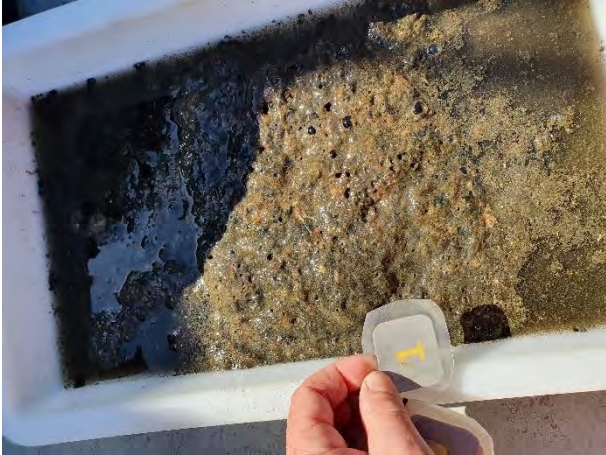
**Figur 6:** Bilder som viser sedimentet fra stasjon 1 før siling. Sedimentet besto av et slamlag. Det ble registrert fôrrester og fekalier i denne prøven. Denne prøven ble ikke siktet pga. sterk gassutvikling i prøven. Foto: Aqua Kompetanse AS.

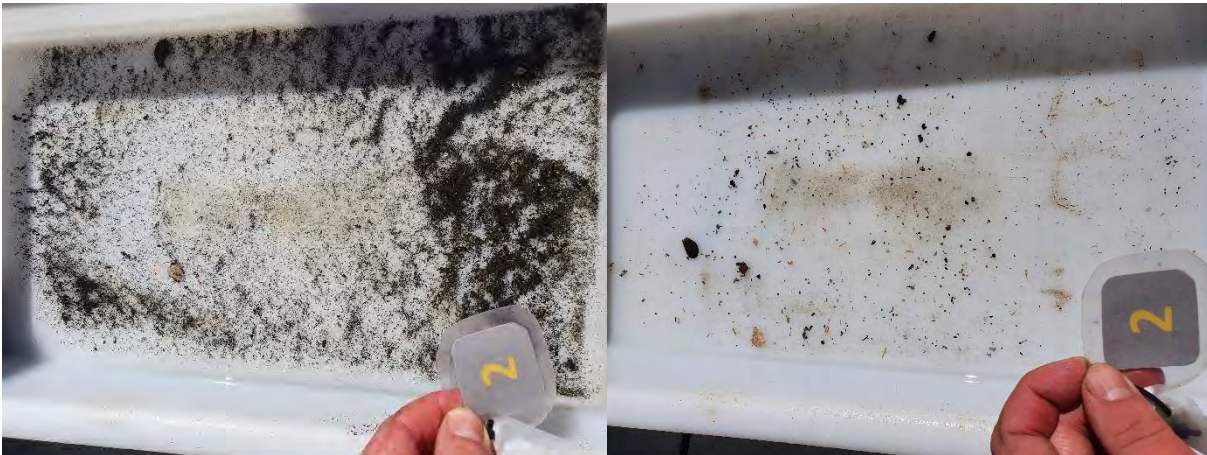
**Figur 7:** Bilder som viser sedimentet fra stasjon 2 før og etter siling. Sedimentet besto av silt. Foto: Aqua Kompetanse AS.

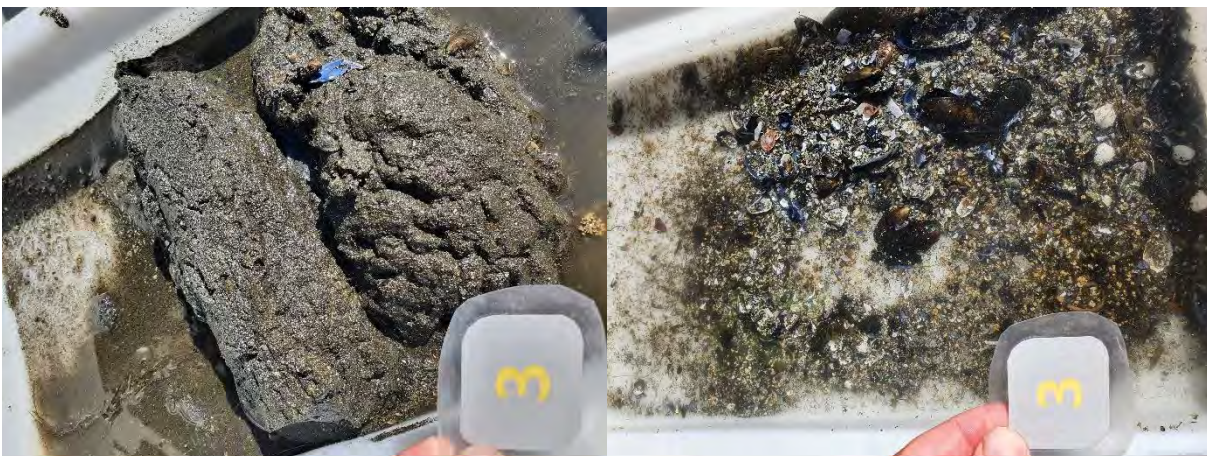
**Figur 8:** Bilder som viser sedimentet fra stasjon 3 før og etter siling. Sedimentet besto av sand og skjellsand. Det ble registrert fôrrester i denne prøven. Foto: Aqua Kompetanse AS.

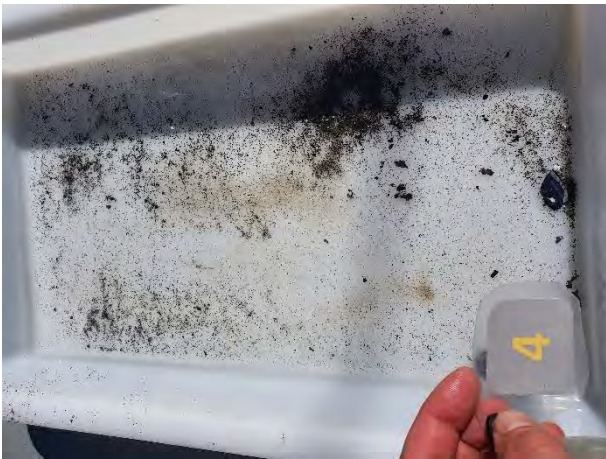
**Figur 9:** Bilder som viser sedimentet fra stasjon 4 før siling. Sedimentet besto av sand. Foto: Aqua Kompetanse AS.

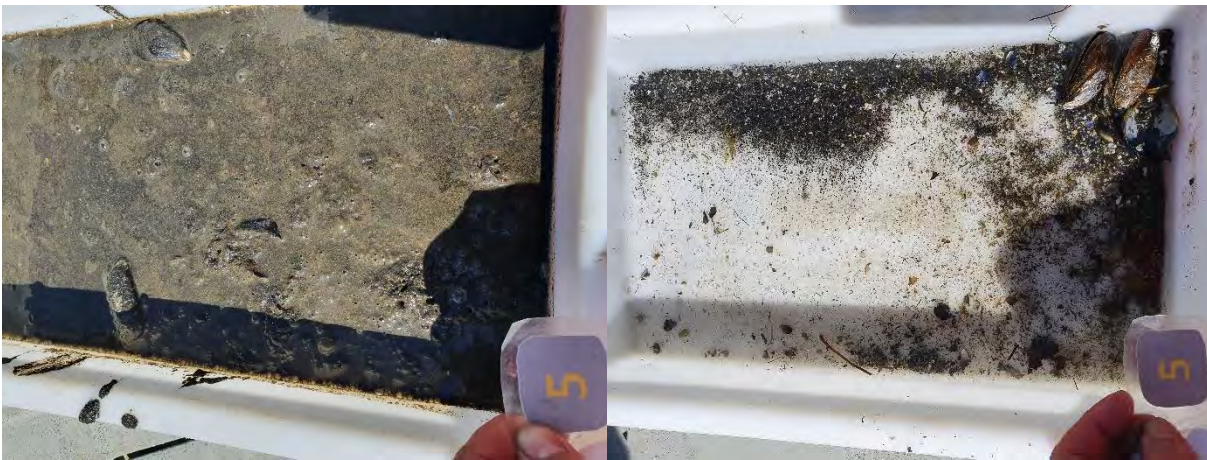
**Figur 10:** Bilder som viser sedimentet fra stasjon 5 før og etter siling. Sedimentet besto av silt og sand. Foto: Aqua Kompetanse AS.

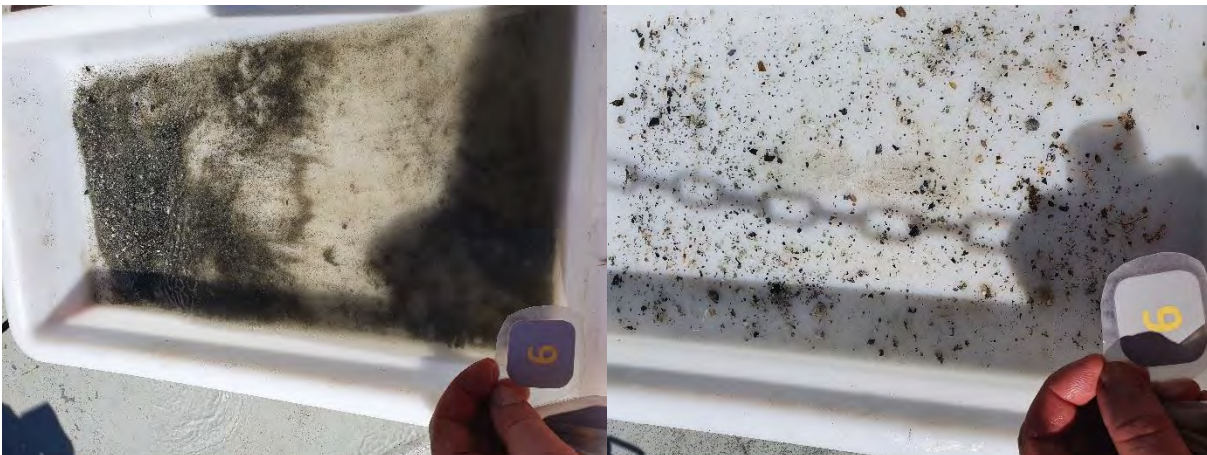
**Figur 11:** Bilder som viser sedimentet fra stasjon 6 før og etter siling. Sedimentet besto av sand og skjellsand. Foto: Aqua Kompetanse AS.

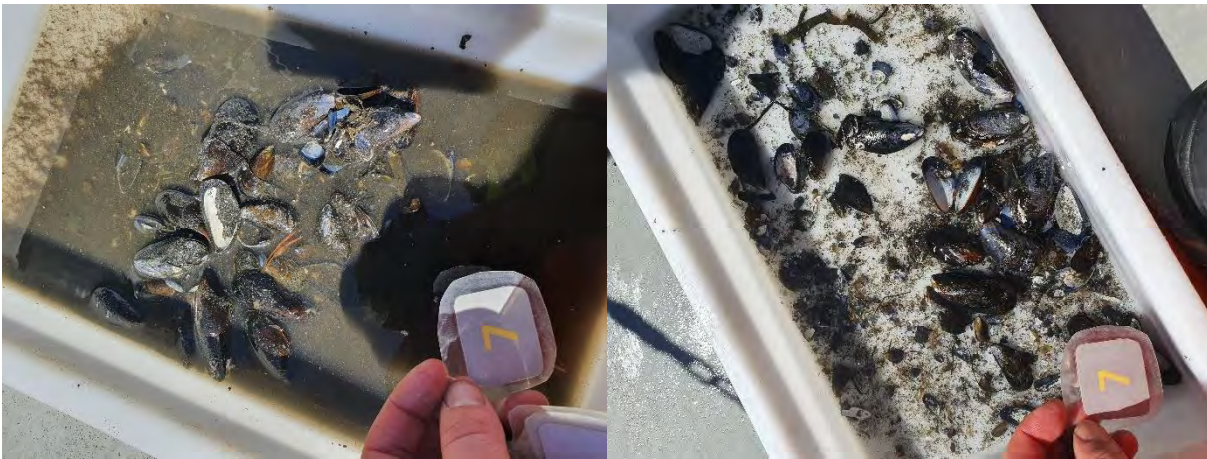
**Figur 12:** Bilder som viser sedimentet fra stasjon 7 før og etter siling. Sedimentet besto av silt. Det ble registrert fôrrester og fekalier i denne prøven. Foto: Aqua Kompetanse AS.

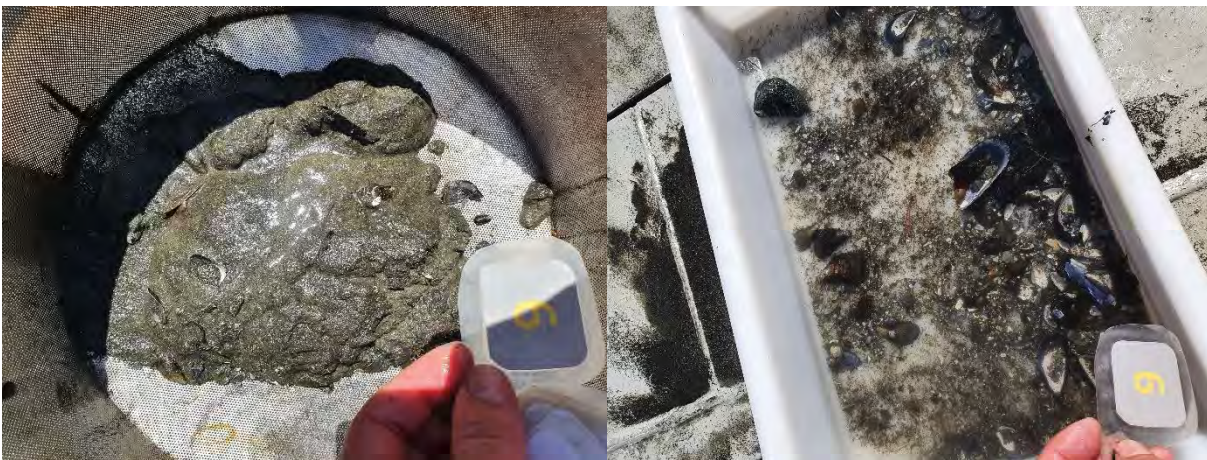
**Figur 13:** Bilder som viser sedimentet fra stasjon 9 før og etter siling. Sedimentet besto av silt, sand og grus. Foto: Aqua Kompetanse AS.

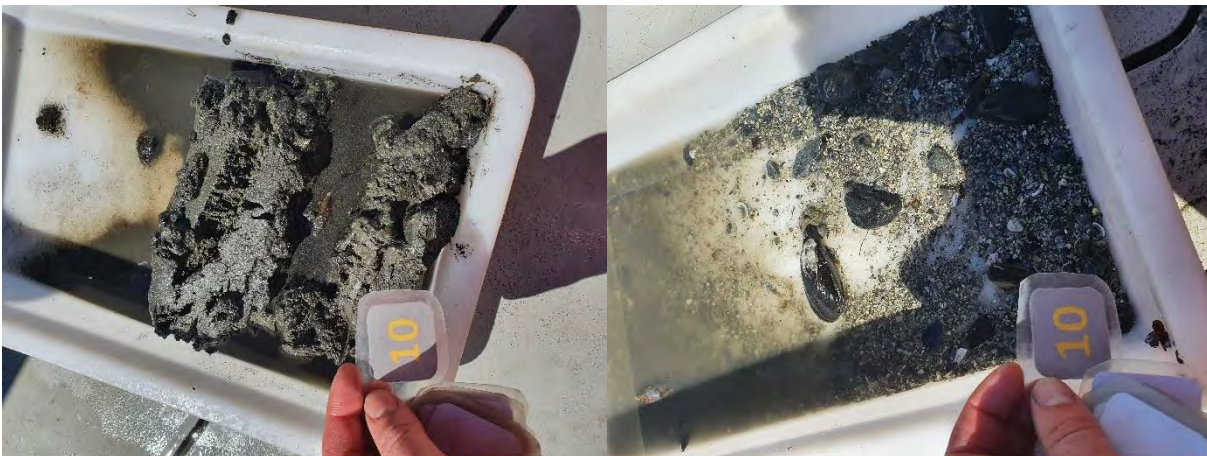
**Figur 14:** Bilder som viser sedimentet fra stasjon 10 før og etter siling. Sedimentet besto av silt og skjellsand. Foto: Aqua Kompetanse AS.

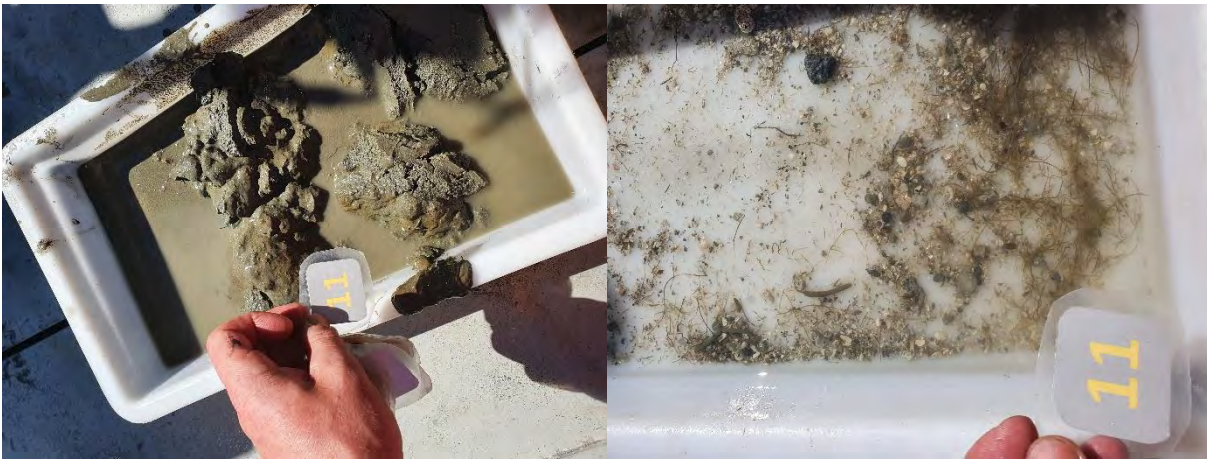
**Figur 15:** Bilder som viser sedimentet fra ekstrastasjon 11 før og etter siling. Sedimentet besto av silt og skjellsand. Foto: Aqua Kompetanse AS.

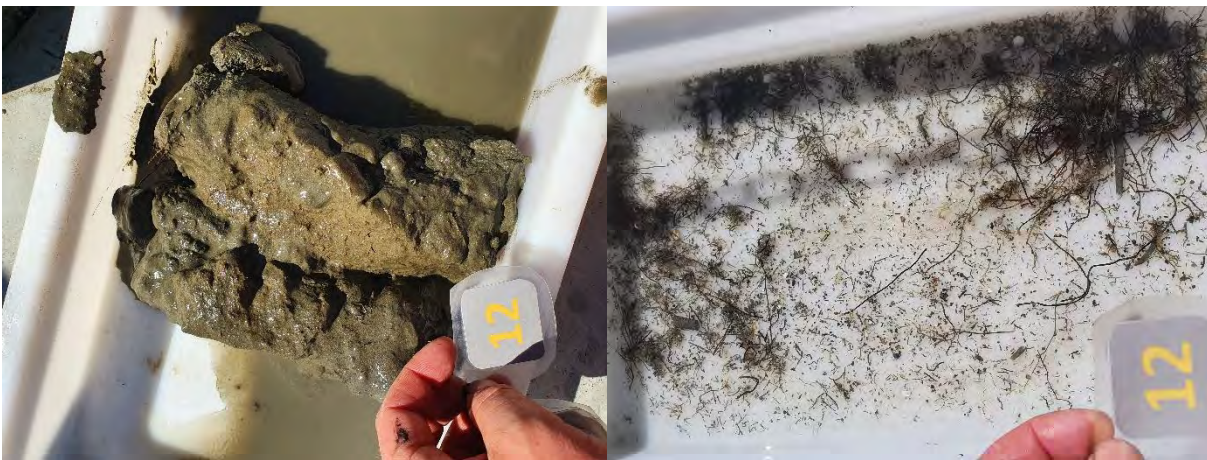
**Figur 16:** Bilder som viser sedimentet fra ekstrastasjon 12 før og etter siling. Sedimentet besto av silt. Foto: Aqua Kompetanse AS.

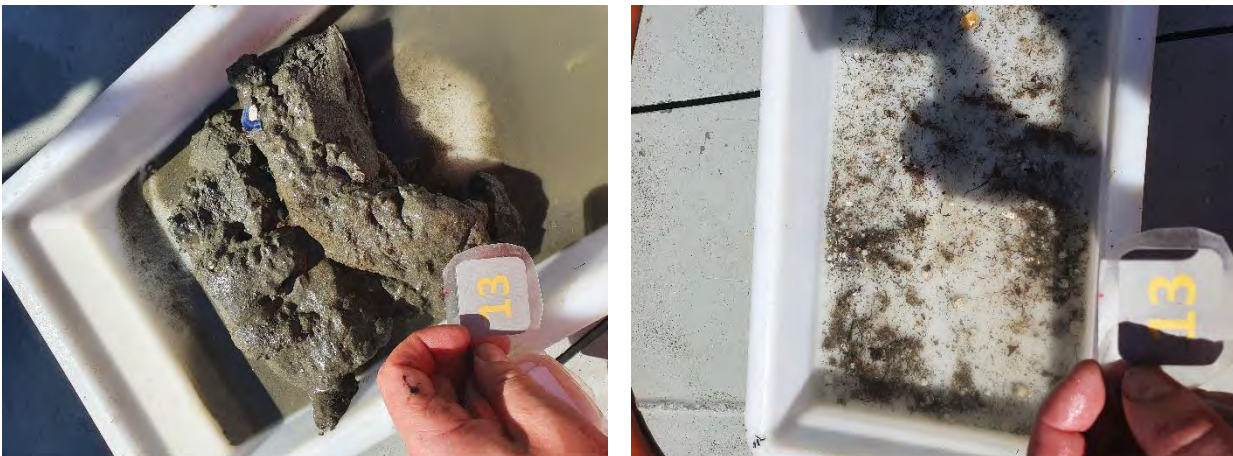
**Figur 17:** Bilder som viser sedimentet fra ekstrastasjon 13 før og etter siling. Sedimentet besto av silt. Foto: Aqua Kompetanse AS.

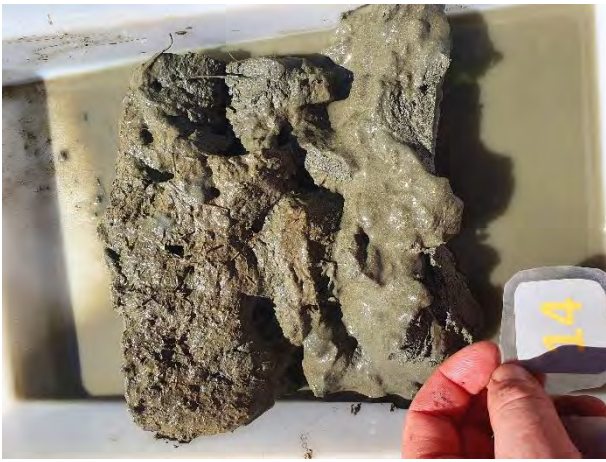
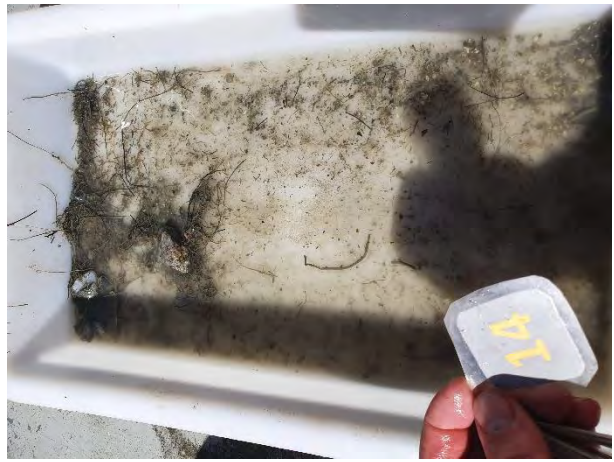
**Figur 18:** Bilder som viser sedimentet fra ekstrastasjon 14 før og etter siling. Sedimentet besto av silt. Foto: Aqua Kompetanse AS.
