2021

B-undersøkelse ved Klubben i Sømna kommune, november 2020

MOWI ASA

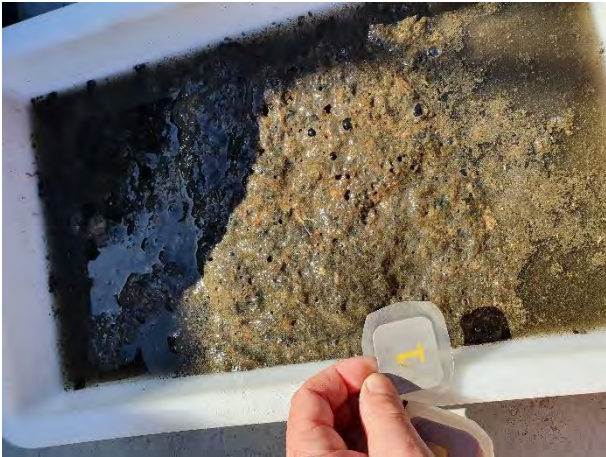
Det ble registrert gassbobler og slamdannelse i prøve 1 og 5. Det ble registrert misfarging i åtte av ti prøver. Prøve 1, 5 og 9 hadde sterk lukt, 3, 7 og 10 hadde noe lukt, mens de resterende hadde ingen lukt. Konsistensen var løs i prøve 1 og 5, myk i seks prøver og fast i syv. Grabbvolumet var under ¼ i ni av prøvene, mellom ¼ og ¾ i en, og over ¾ i fem prøver. Det ble ikke funnet tegn til påvirkning ved de supplerende stasjonene (st. 11 – 15). Tilstanden på de sensoriske registreringene ble 2, med en indeksverdi på 1,11 poeng.

Figur 6: Bilder som viser sedimentet fra stasjon 1 før siling. Sedimentet besto av et slamlag. Det ble registrert fôrrester og fekalier i denne prøven. Denne prøven ble ikke siktet pga. sterk gassutvikling i prøven. Foto: Aqua Kompetanse AS.

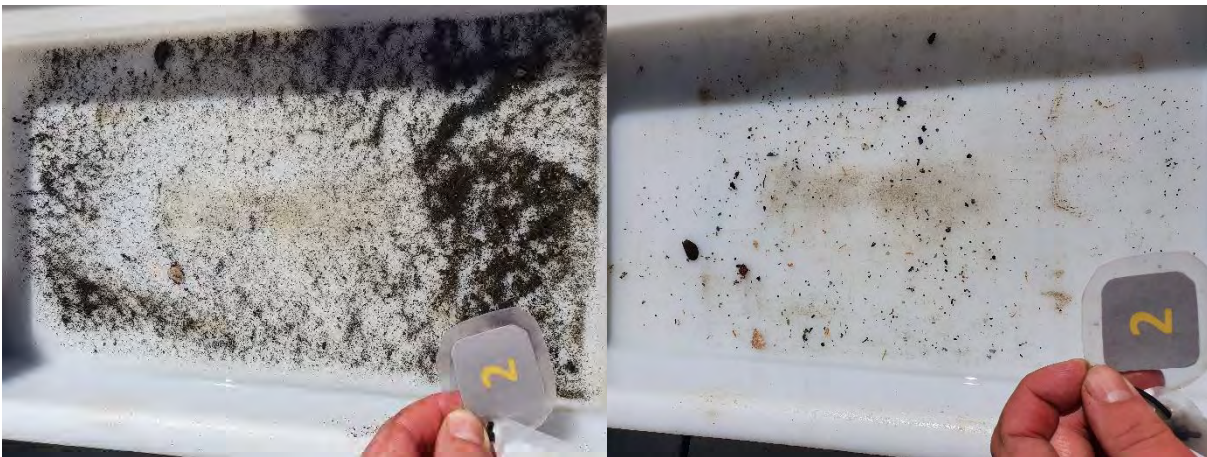
Figur 7: Bilder som viser sedimentet fra stasjon 2 før og etter siling. Sedimentet besto av silt. Foto: Aqua Kompetanse AS.

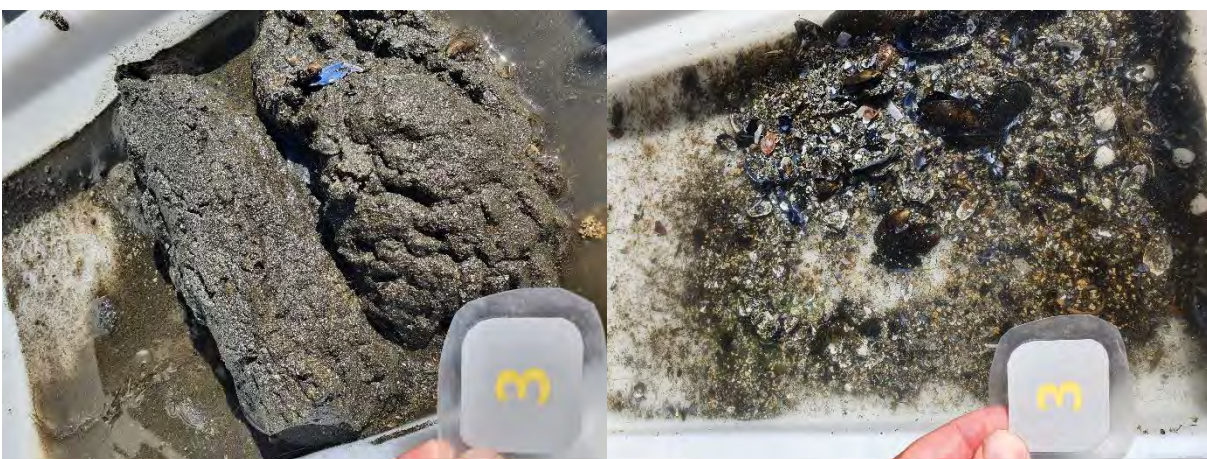
Figur 8: Bilder som viser sedimentet fra stasjon 3 før og etter siling. Sedimentet besto av sand og skjellsand. Det ble registrert fôrrester i denne prøven. Foto: Aqua Kompetanse AS.

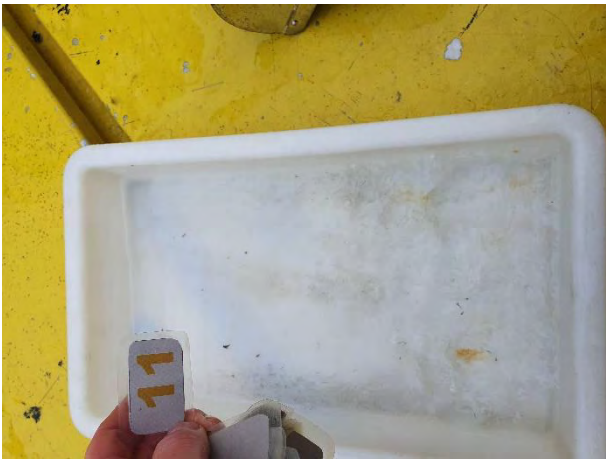
Figur 15: Bilder som viser grabbinholdet fra ekstrastasjon 11 med fjellbunn. Foto: Aqua Kompetanse AS.

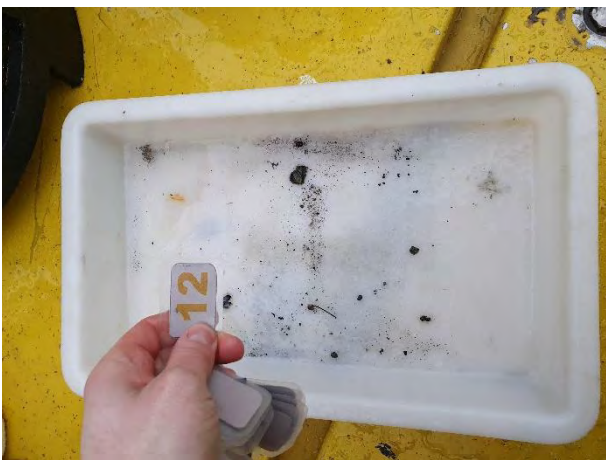
Figur 16: Bilder som viser sedimentet fra ekstrastasjon 12 før og etter siling. Sedimentet besto av silt. Foto: Aqua Kompetanse AS.

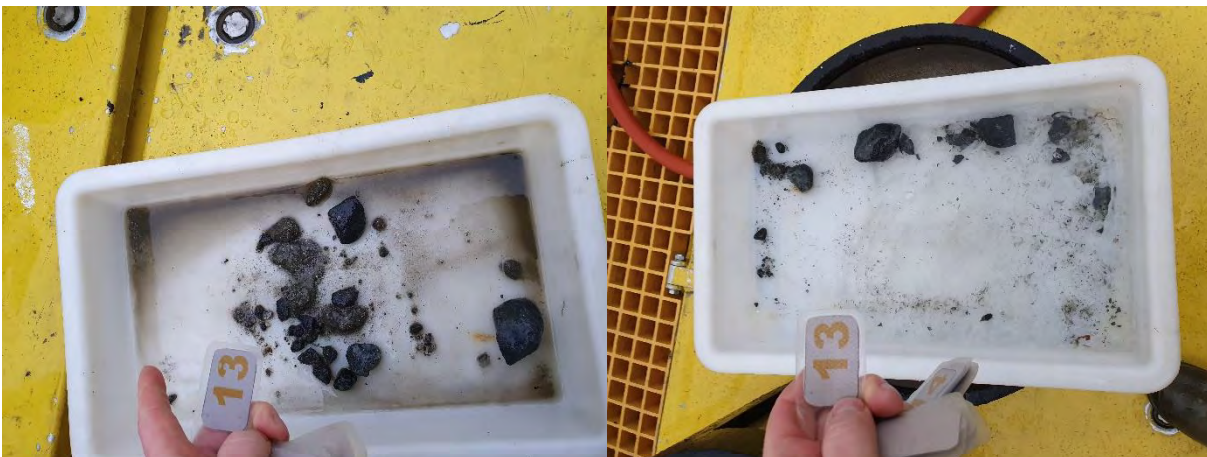
Figur 17: Bilder som viser sedimentet fra ekstrastasjon 13 før og etter siling. Sedimentet besto av silt. Foto: Aqua Kompetanse AS.

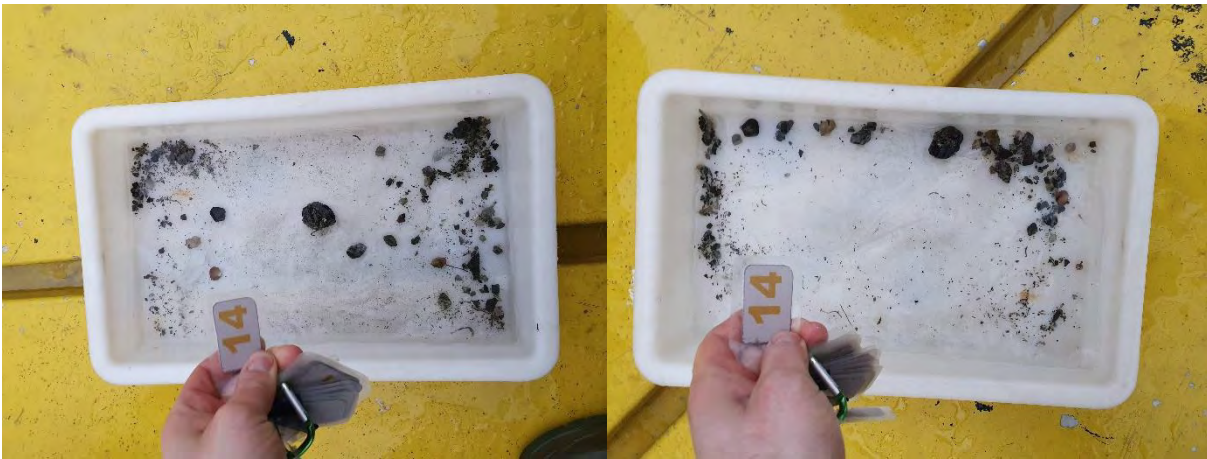
Figur 18: Bilder som viser sedimentet fra ekstrastasjon 14 før og etter siling. Sedimentet besto av silt. Foto: Aqua Kompetanse AS.

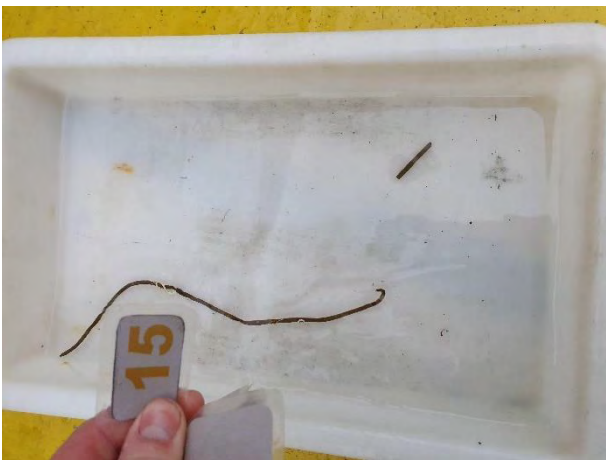
Figur 19: Bilder som viser sedimentet fra ekstrastasjon 15 på fjellbunn. Foto: Aqua Kompetanse AS.
