Vannstrømmåling ved Klubben, Sømna, juni - juli 2019

Mowi Norway North

Etter Norsk Standard NS 9425-2:2003

AQUA KOMPETANSE AS

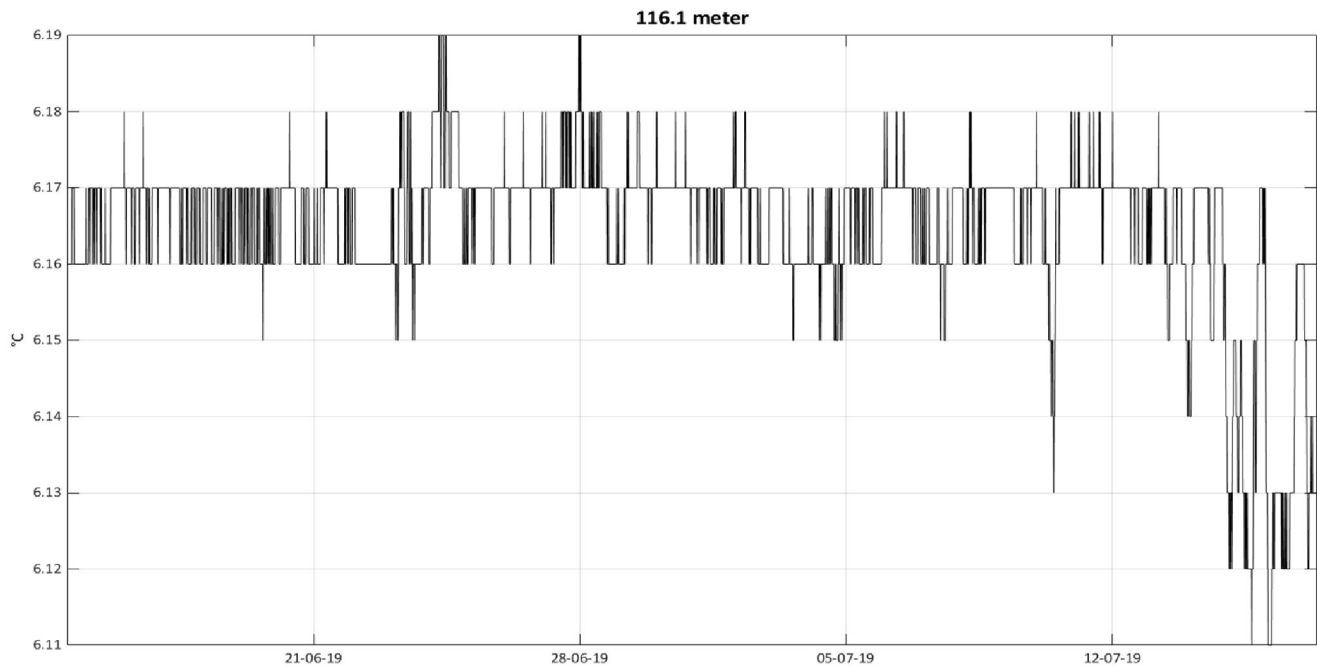
Figur 26: Temperatur i instrumentdypet ved Klubben i perioden 14.06.–17.07.2019.
